Diciembre,
2009

Estudio del Problema de Inundaciones en el Municipio de San Juan, Puerto Rico

REPORTE FINAL

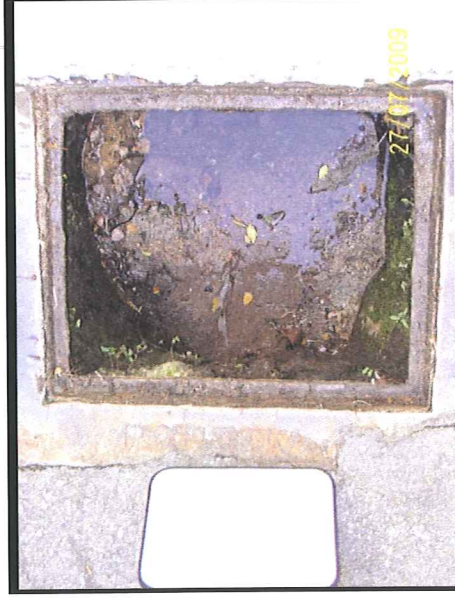
Sector Condado - Calle Carrión Court
frente Edif. Carrión Court Plaza

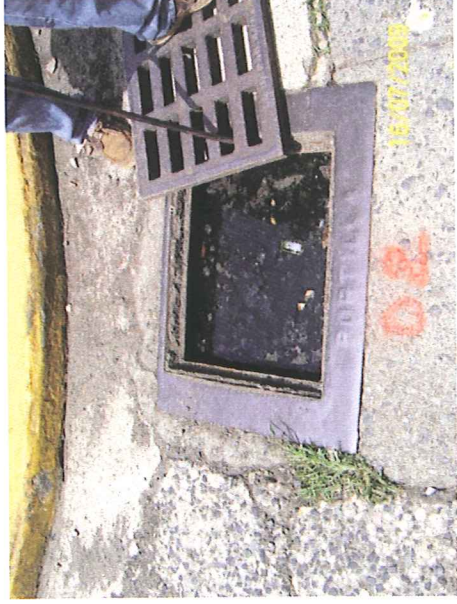
Sector- Puerta de Tierra – Calle San Andres
– esq. entrada a Residencial Puerta Tierra

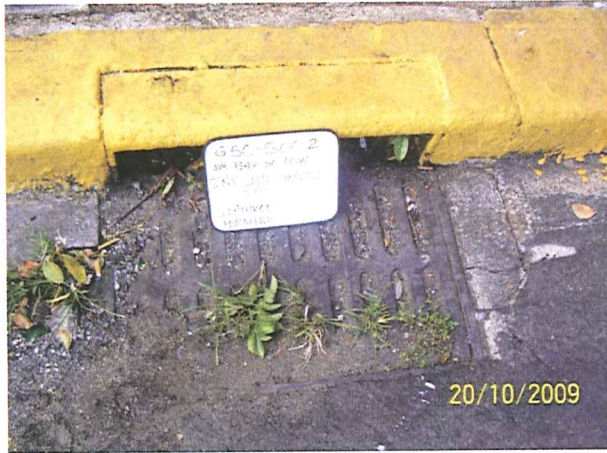
Sector Miramar – Int. Ponce de Leon y
Calle Fernández Campos

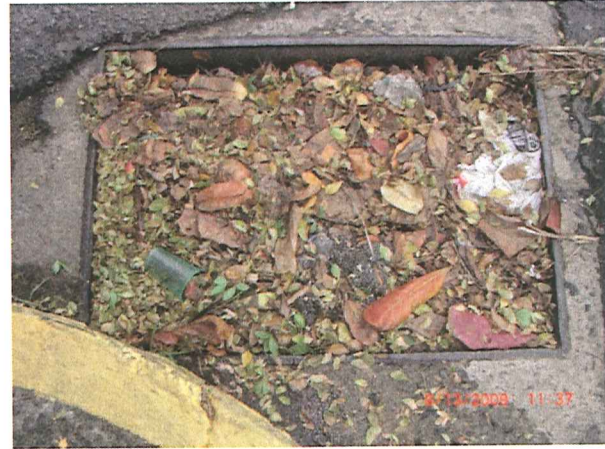
Sector Punta Las Marías – Int. Calle
Loíza y Calle Inga

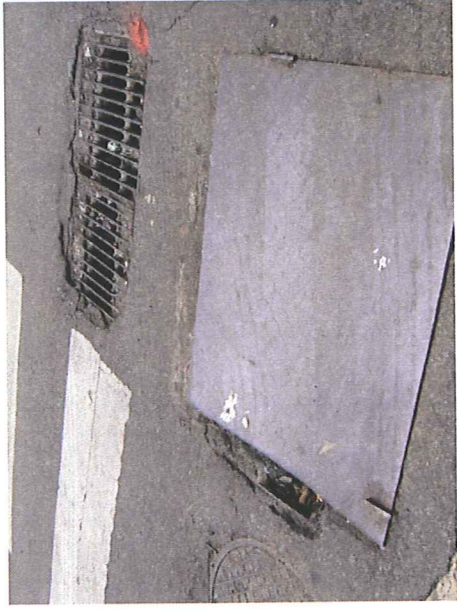
Sector Condado –Calle Aguadilla esq.
Ave Ashford

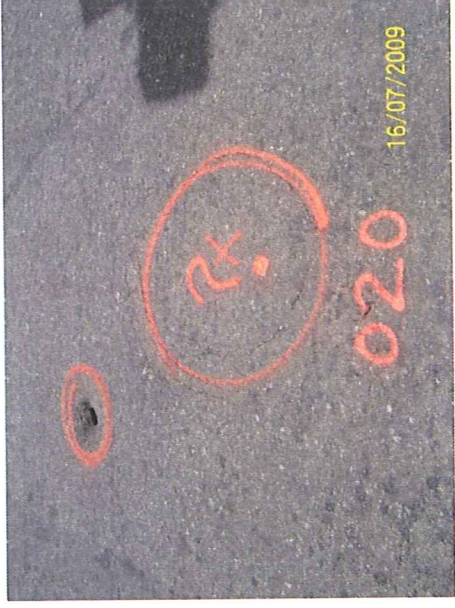
Sector Puerta de Tierra –Int. Calle del
Tren y Calle Matías Ledesma

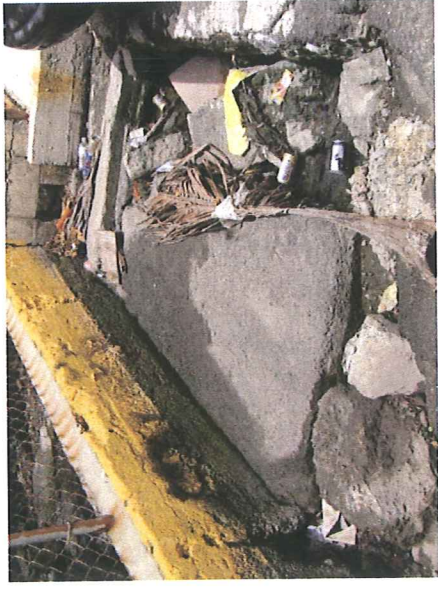
Las calles que interceptan la Ave. Ashford en el área hotelera drenan hacia la laguna. En esta zona en la calle Delcase se encontró la salida de otro "box culvert", pero está colapsada la calle y la salida del mismo.

Sector Condado-Calle Delcase

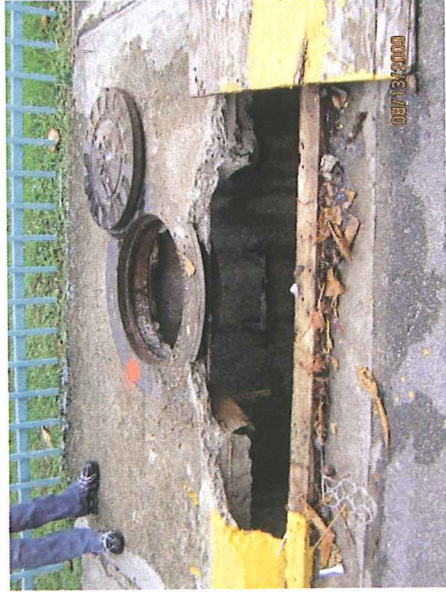
Sector Villa Palmeras-Calle Unión

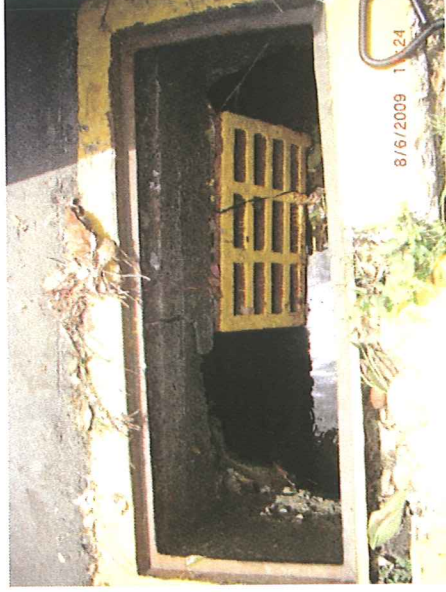
Sector Santa Teresita- Int. Calle Las Américas y Calle Mcleary

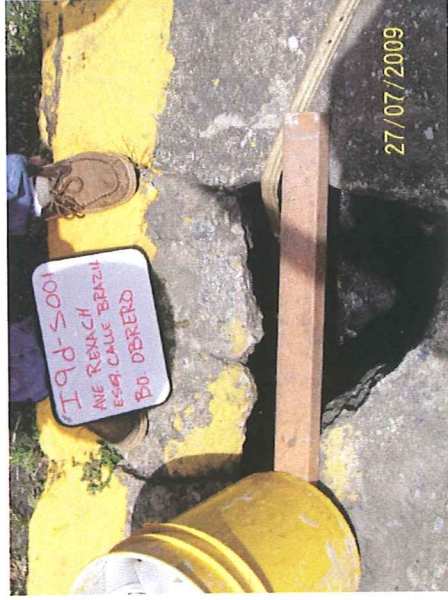
Sector Barrio Obrero – Int. Ave. Rexach y Calle Brasil

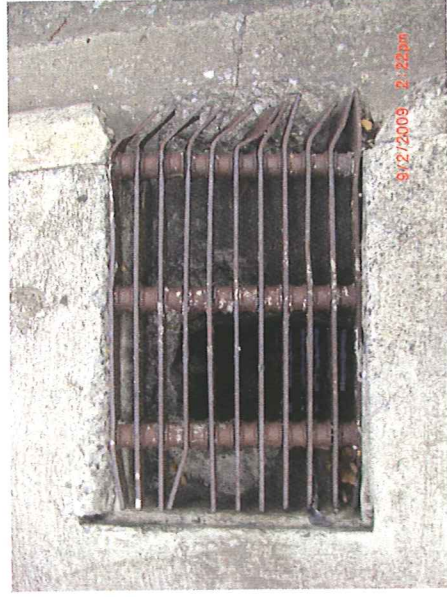
Sector Juan B. Huyke – Calle Fernando I.
Estructura sanitaria con parrilla pluvial

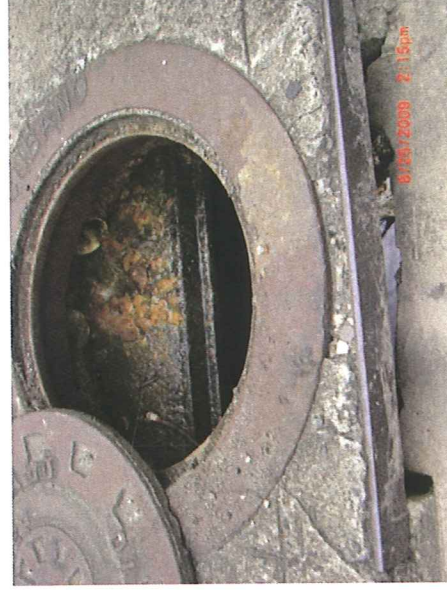
Sector Las Monjas – Calle Prudencio
Rivera # 110. Estructura tipo “curb
inlet” recibiendo descarga sanitaria de
residencia

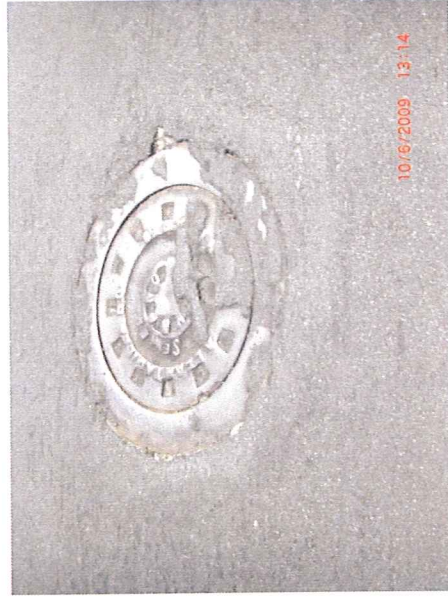
Sector Bechara – Int. Calle J. Alberto y
Calle Arcasia.

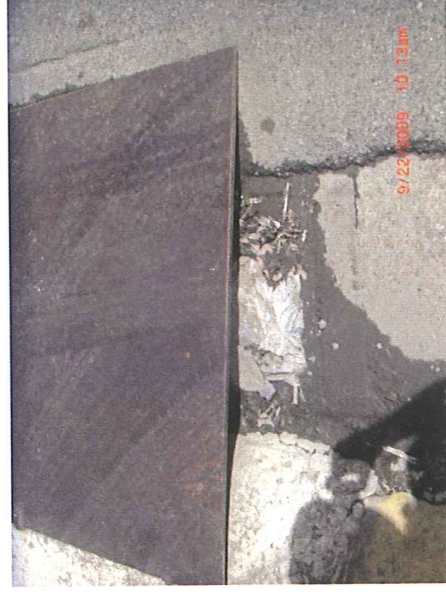
Sector Puerto Nuevo Norte – Int. Calle
J. Alberto y Calle Arcasia.

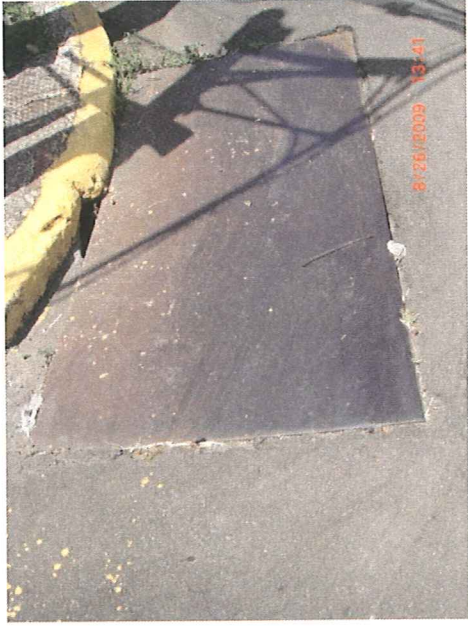
Sector Las Monjas – Calle Uruguay int.
Calle Pepe Diaz

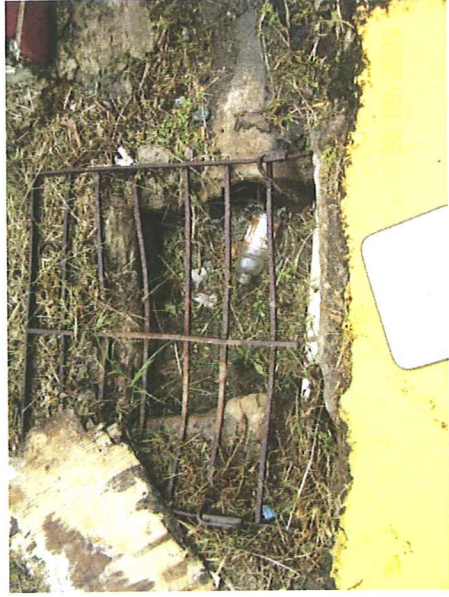
Sector Jurutungo_ Calle Patillas frente a
Residencia # 81

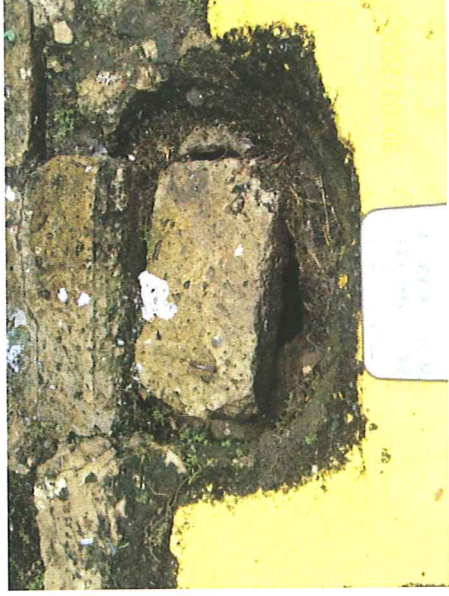
Sector Jurutungo_ Calle Patillas frente a
Residencia # 74B

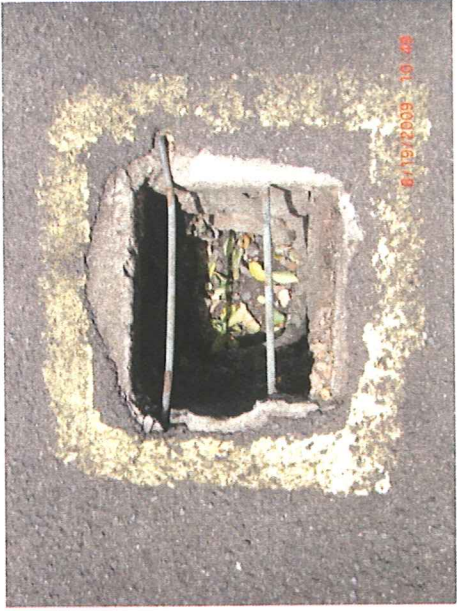
Sector Las Monjas- Calle Pio # 20

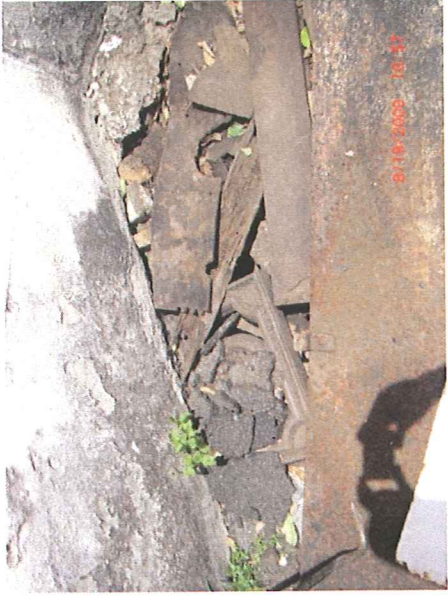
Sector Las Monjas- Calle Pio # 16

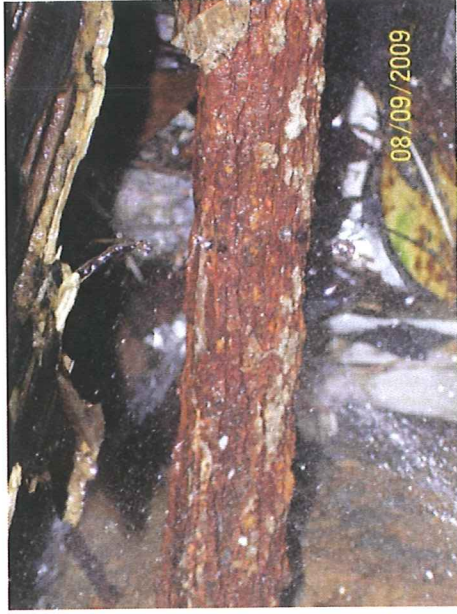
Sector Quintana- Calle España # 426

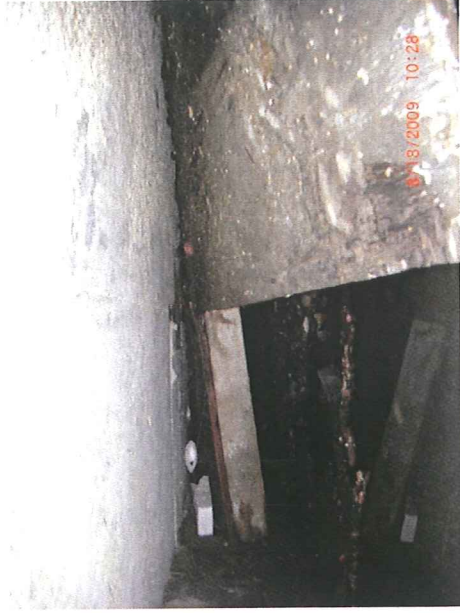
Sector Floral Park- Int. Calle Luis Llorens
Torres y Calle Matienzo Cintrón

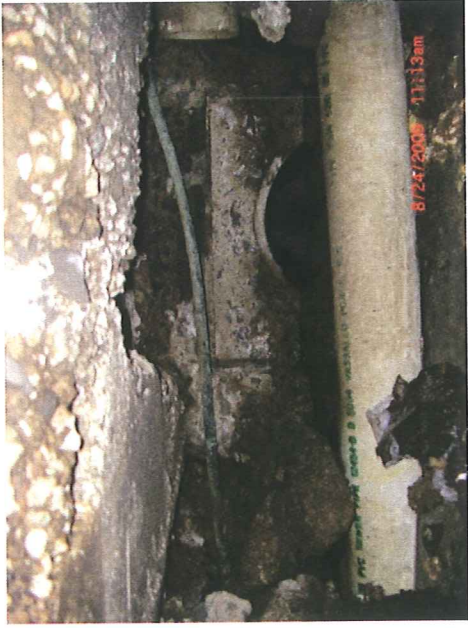
Sector Las Monjas- Calle Maestro
Cordero

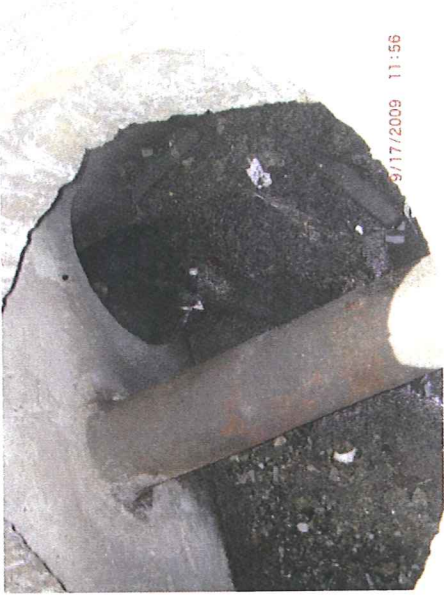
Sector Puerto Nuevo Sur- Int. Calle
Andalucía y Calle Alesia

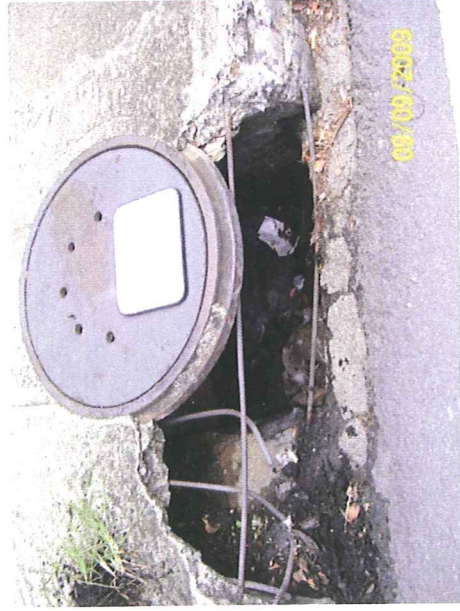
Sector Las Monjas- Int. Calle Quisqueya
y Ave. Barbosa

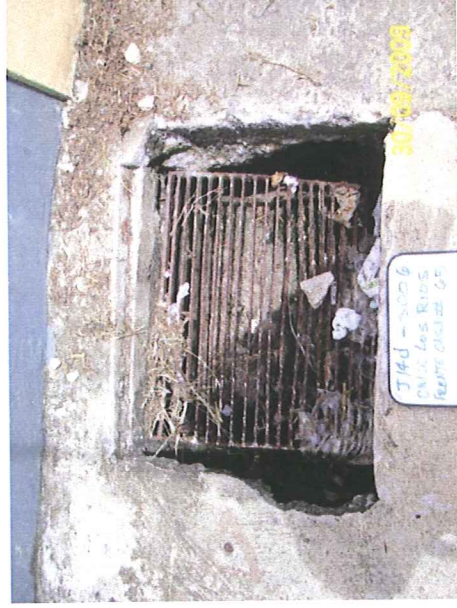
Sector Jurutungo- Int. Calle Los Ríos
65

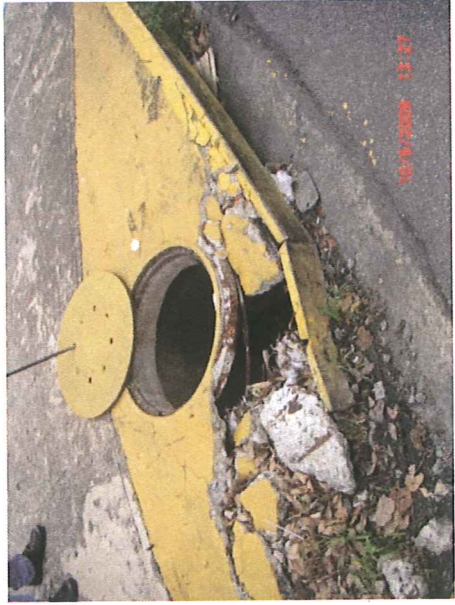
Sector Puerto Nuevo Sur- Int. Ave.
Píñero y Calle Andalucía

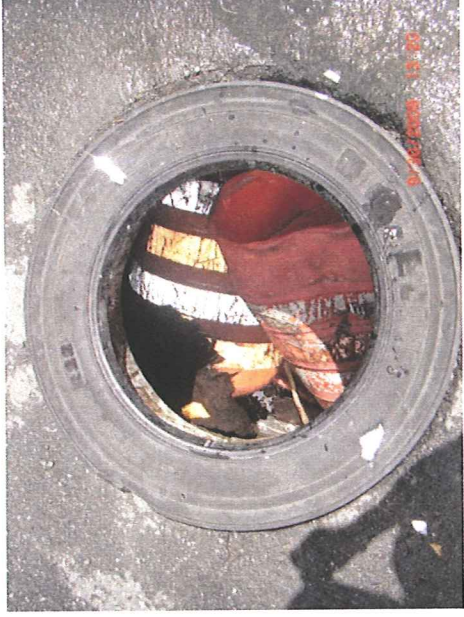
Sector Tokio- Frente restaurante
Sambuka

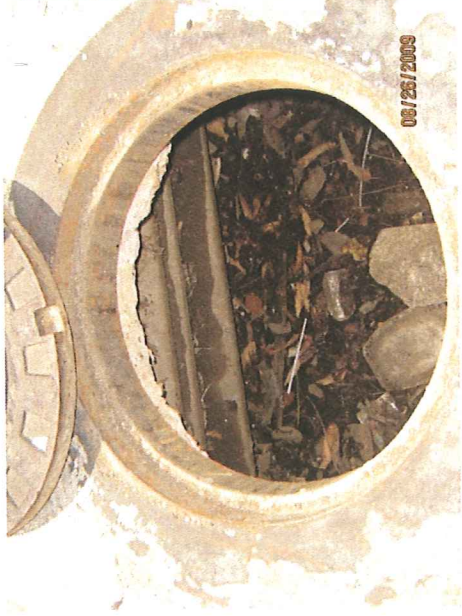
Monte Hatillo-Ave. Monte Carlo

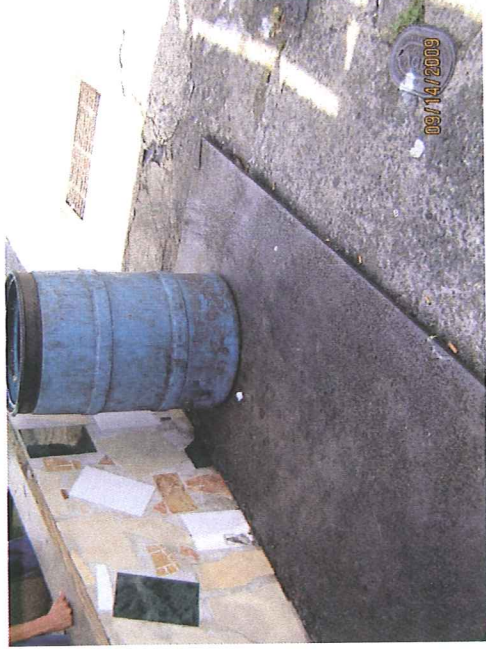
Villa Sevilla-Ave. 65 de Infantería

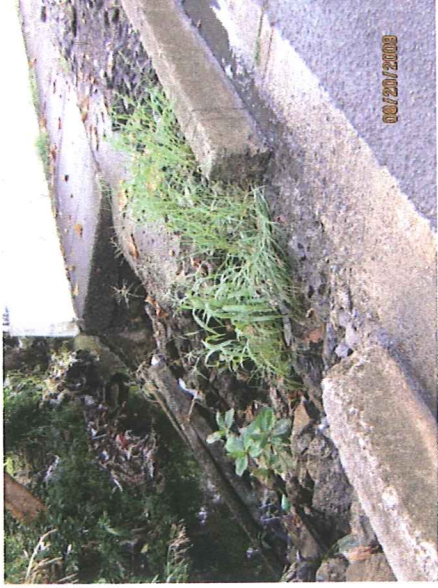
Parcelas Falú-Ave. Simon Madera

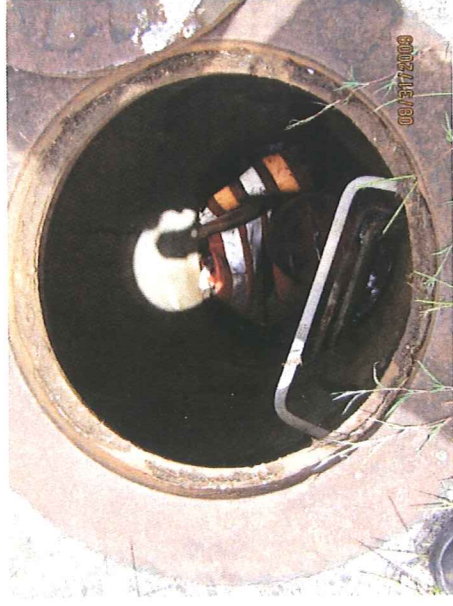
Country Club-PR-8 int. Ave. Campo Rico

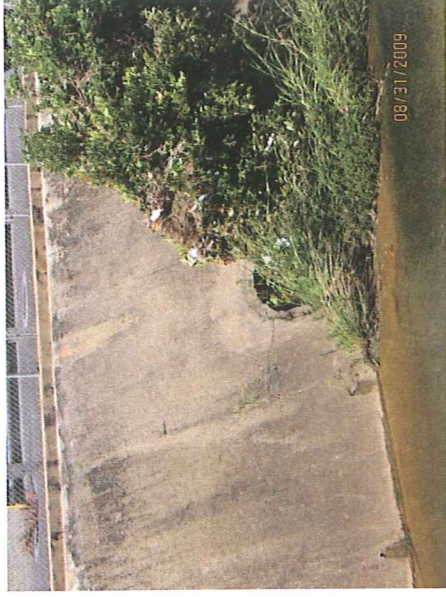
Country Club-Calle Belen Zequeira
esq. Calle Carlos De La Torre

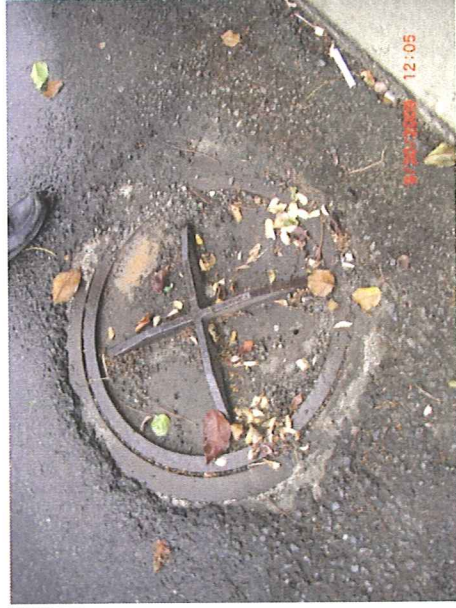
Villa Nevárez – Int. PR-18 & PR-21

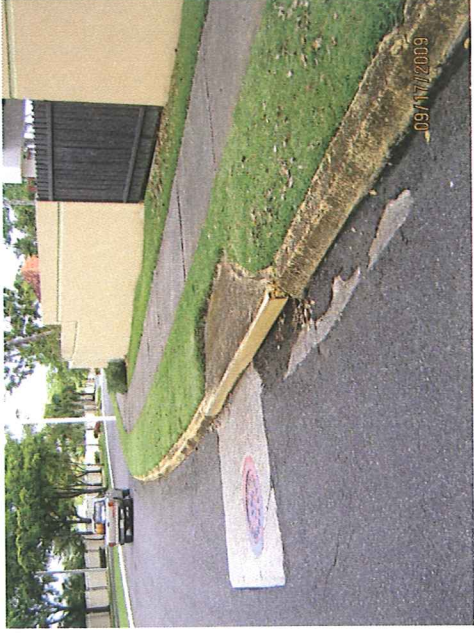
Los Paseos – Apertura de Curb Inlet Tapado.

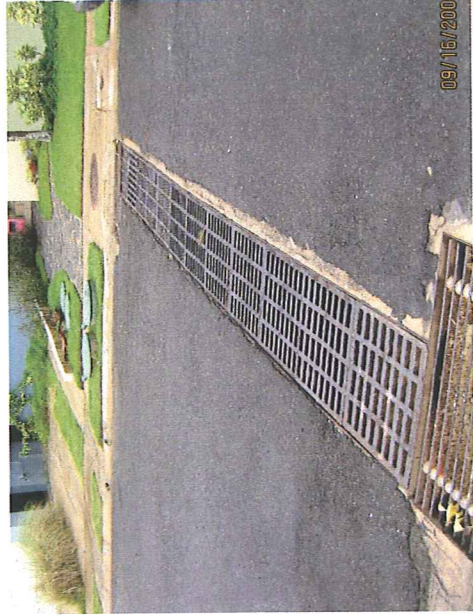
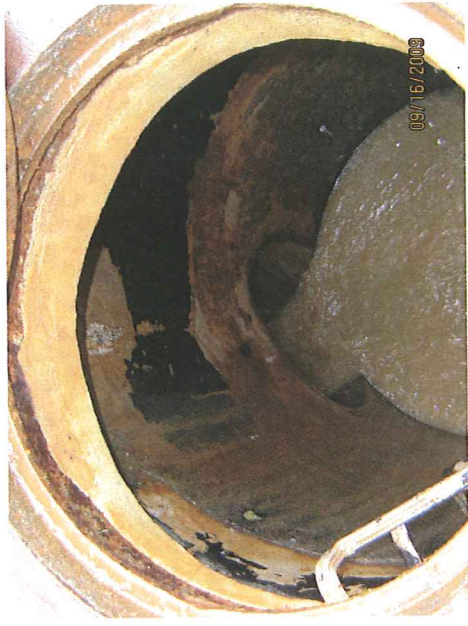
Punto bajo en la Calle No. 1 Paseo Las Vistas:

Se recomienda ampliar el estudio Hidrológico e Hidráulico que se realizó para incluir la cuenca del área del boulevard que aporta al punto bajo en donde descarga Paseo Las Vistas. Una vez se tenga toda el área incluida en el estudio, se requerirá realizar el perfil hidráulico que permita identificar los puntos críticos del sistema pluvial existente. Se podrá entonces evaluar las alternativas identificadas en el estudio anterior y/o identificar nuevas alternativas. Se requerirá levantar datos de campo de toda la infraestructura pluvial a ser analizada.

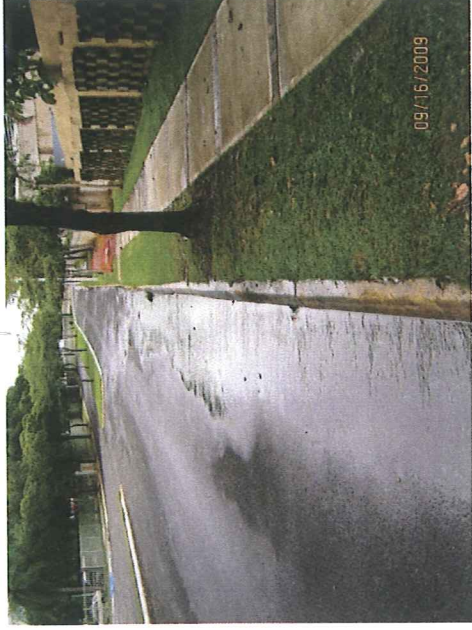
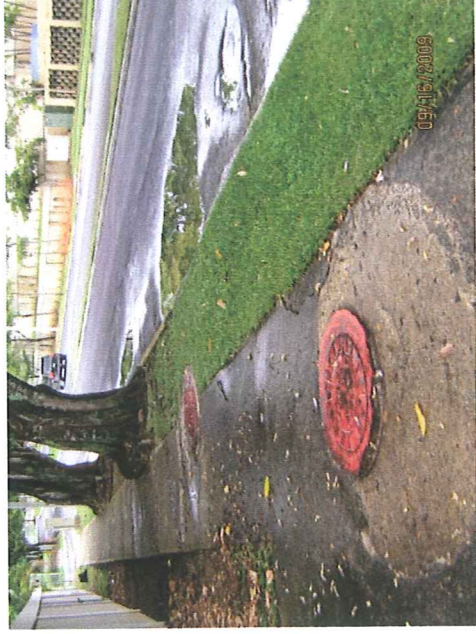
Punto bajo en el Boulevard Coquí de los Paseos:
