Diciembre,
2009

Estudio del Problema de Inundaciones en el Municipio de San Juan, Puerto Rico

REPORTE FINAL

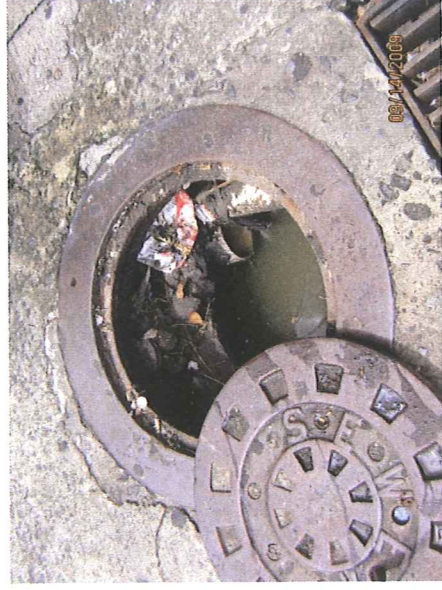
Sistema combinado en la Calle William
Jones en el sector Rio Piedras.

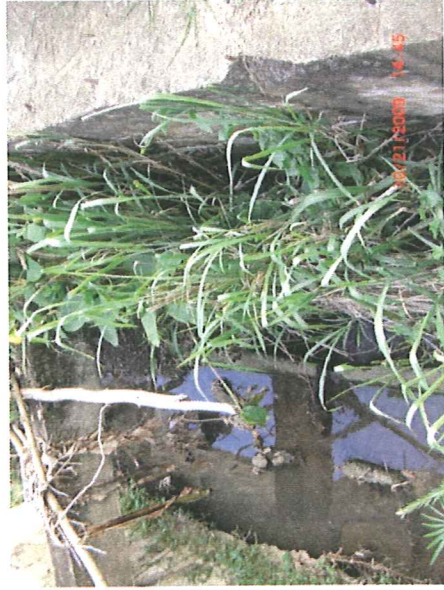
Sagrado Corazón – Calle Santa Brígida
– descarga al canal obstruida por
vegetación

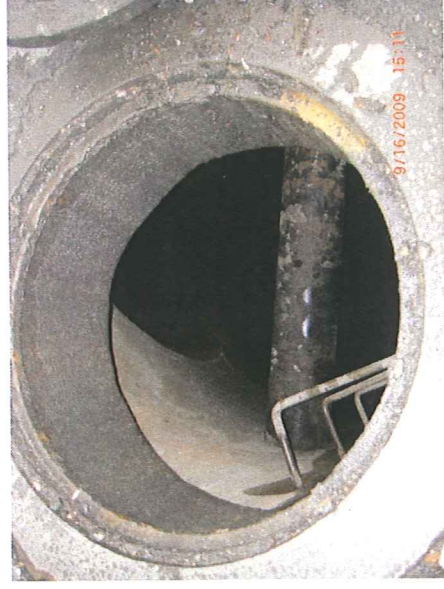
Villa Nevárez – Int. Calle 5 y Calle 24.
Tubo cruzando la estructura.

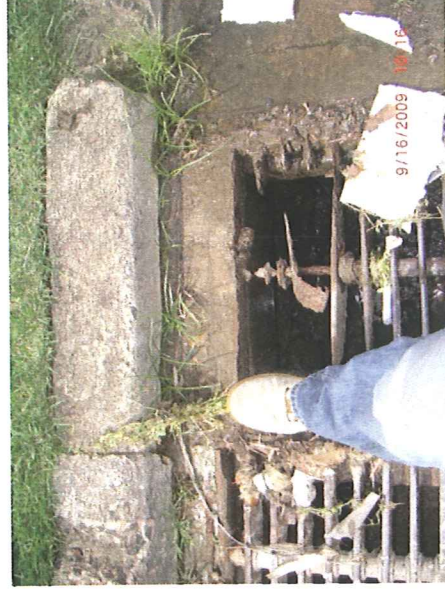
Villa Nevárez – Calle 18 No. 356
Parrilla Rota
