Diciembre,
2009

Estudio del Problema de Inundaciones en el Municipio de San Juan, Puerto Rico

REPORTE FINAL

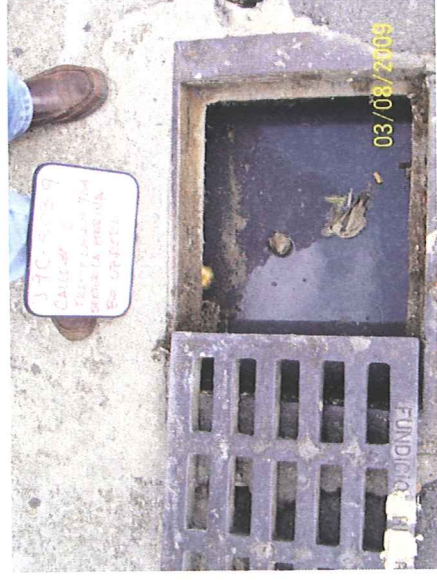
Sector Barrio Obrero – Calle 10 # 704

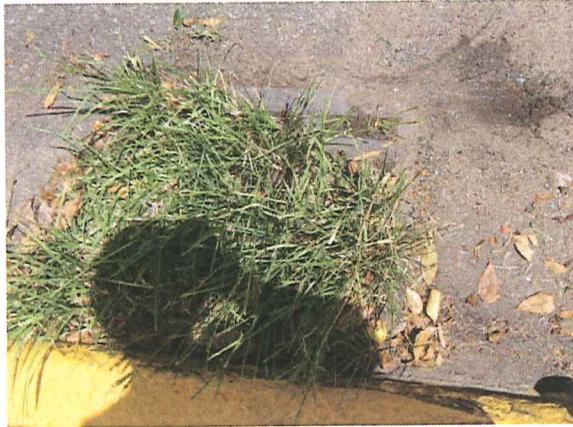
Sector Condado –Calle Magdalena esq.
Calle Cervantes

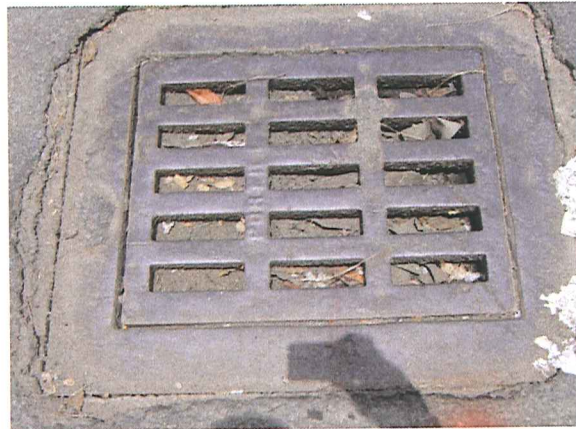
Sector Puerta de Tierra – Calle 5

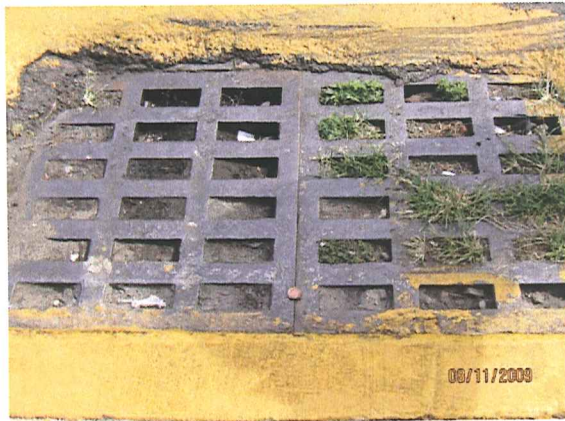
Sector Villa Palmera –Calle Ruiz Belvis
esq. Calle Barbosa

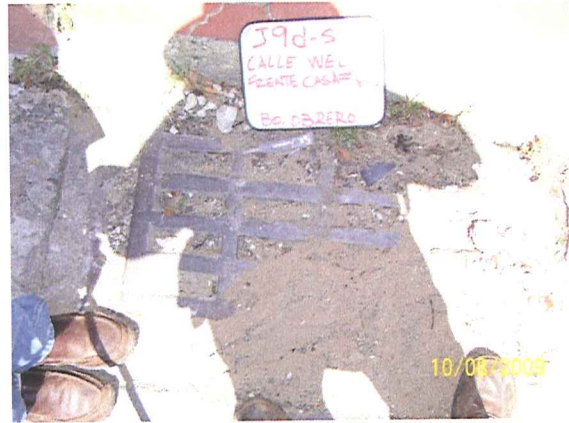
Sector Barrio Obrero – Calle Webb
621

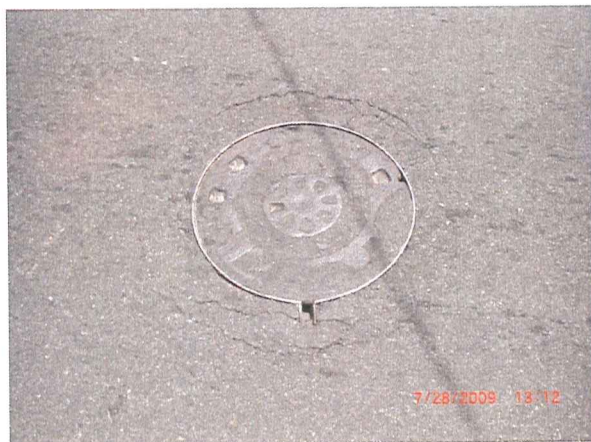
Sector Ocean Par-Calle Mcleary

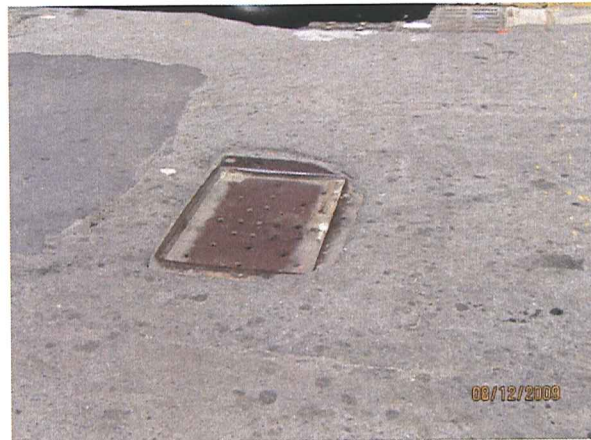
Sector Villa Palmera-Calle Colton esq.
Calle Barbosa

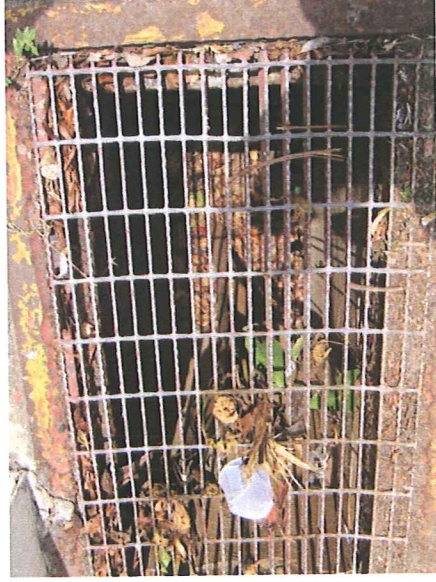
Sector Puerta de Tierra –Calle No 5 esq.
Ave. Ponce De Leon

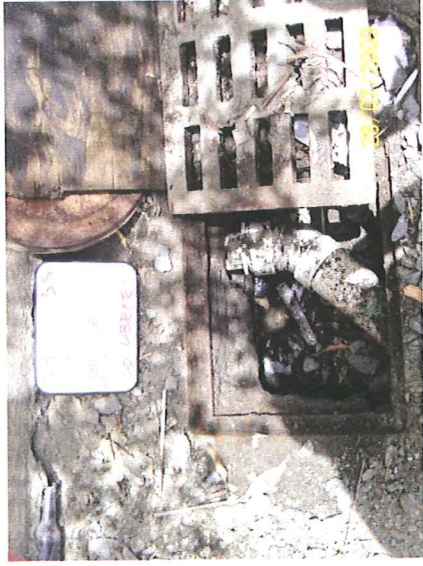
Sector Barrio Obrero - Calle 5 # 709

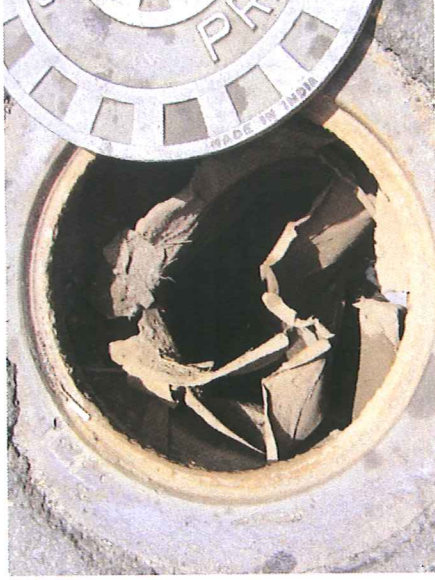
Sector Villa Palmera-Calle Degetau int.
Calle Esquilin

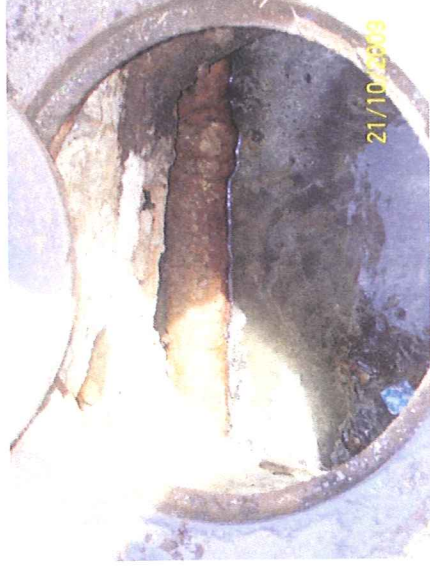
Sector Miramar- Calle Víctor Figueroa
709

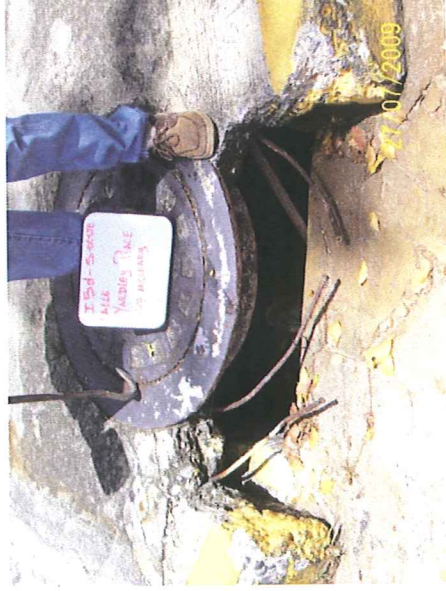
Sector Condado- Int. Calle Eadley y Calle Mcleary

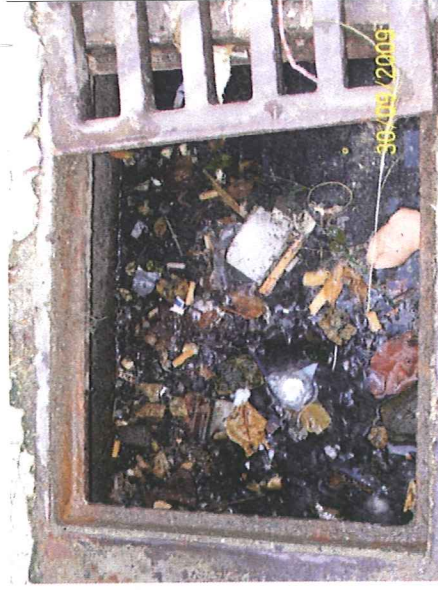
Sector Jurutungo - Calle Manatí
frente res. # 56

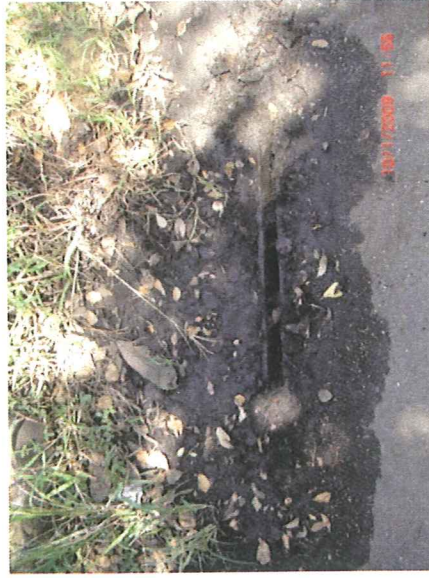
Sector Bechara – Int. Calle J. Alberto y
Calle Arcasia.

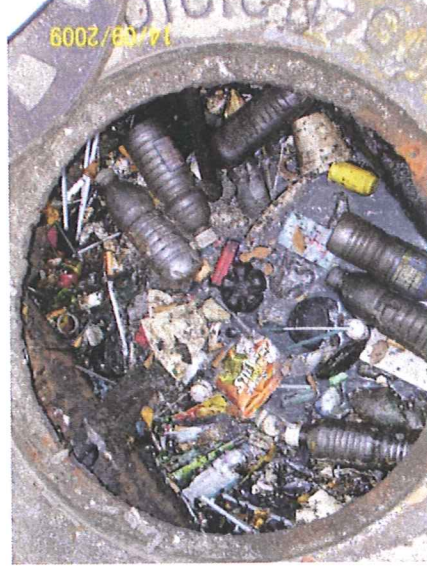
Sector las Monjas – Intersección Calle
Pachín Marín y Calle Prudencio Rivera.

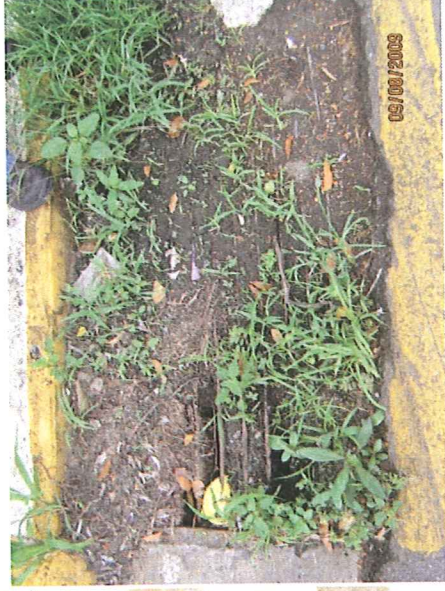
Venus Gardens-Calle Biblos esq. Ave.
Venus

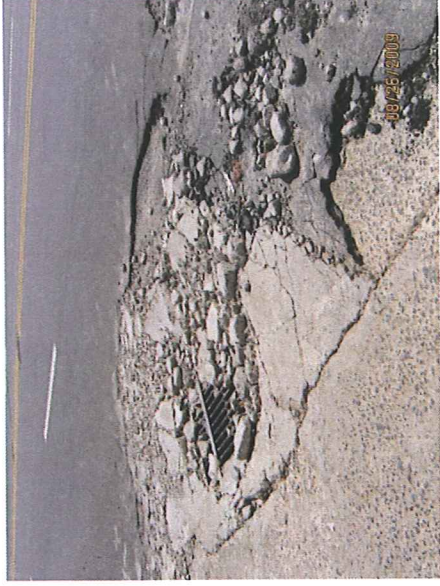
Monte Hatillo-Ave. Monte Carlo

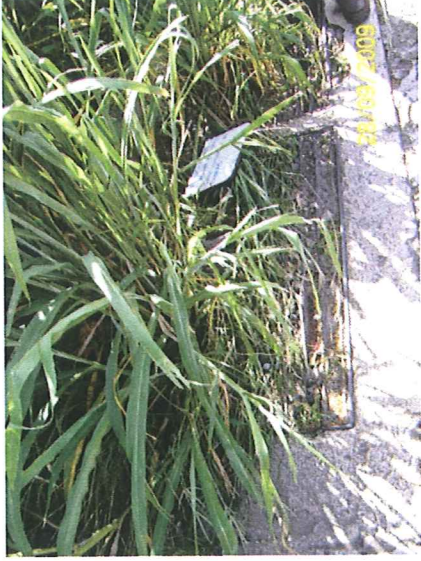
El Señorial - Ave W Churchill puente
sobre el río Río Piedras

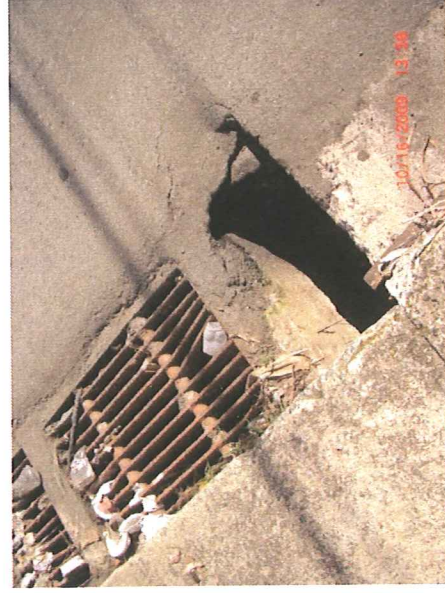
Industrial Victor Fernández – PR-845
